## Prüfbericht Nr. 5214008424

<b>Prüfauftrag:</b>	<b>Stossversuche</b>
Auftraggeber:	Bewilux AG, Hünenberg
Prüfobjekt:	Oblichter
Kundenreferenz:	Herr Urs Scherer
Ihr Auftrag vom:	29. Januar 2015
Eingang des Prüfobjektes:	10. Februar 2015
Ausführung der Prüfung:	17. Februar 2015
Anzahl Seiten:	9
Beilagen:	-

Im Auftrag der Firma Bewilux AG, Hünenberg, führte die Empa in Dübendorf Stossversuche an vier Oblichtern durch. Die vier Oblichter wurden am 10.2.2015 vom Auftraggeber geliefert. Es wurde ein sogenannter „weicher Stoss“ nach SN EN 1873: 2005 (*Vorgefertigte Zubehörteile für Dacheindeckungen - Lichtkuppeln aus Kunststoff – Produktfestlegungen und Prüfverfahren*) mit einem Prüfsack 50 kg durchgeführt.

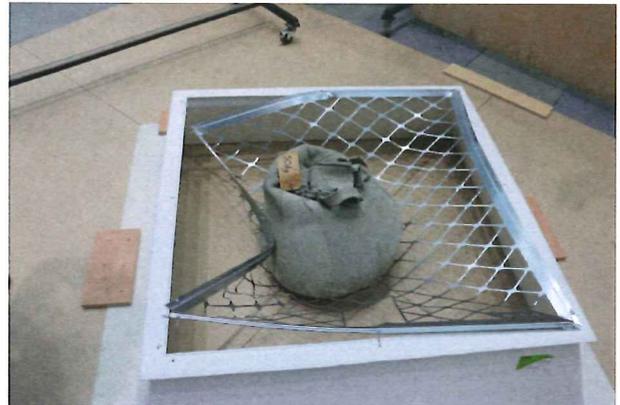
Im ersten Versuch (Abbildung 7) brach der Prüfsack komplett durch, so dass er auf dem Boden auflag (Abbildung 8). Die Schrauben wurden ausgezogen (Abbildung 9 und Abbildung 10). Es handelte sich um 12 Stück „Selbstbohrschrauben 4.8x25mm“.

Abbildung 8: Oblicht Nr. 1 mit Gitter Nr. 1 nach dem Versuch. Prüfsack durchgebrochen.

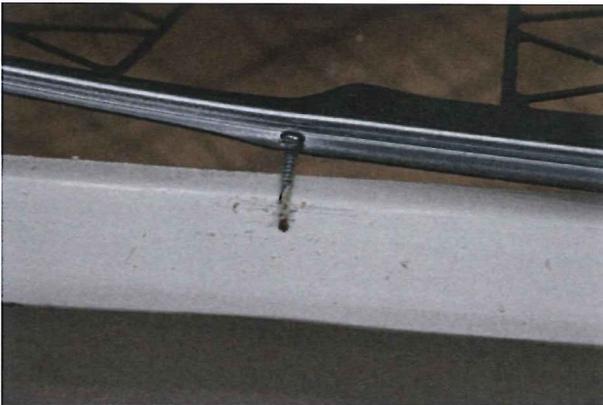
Abbildung 9: Oblicht Nr. 1 mit Gitter Nr. 1 nach dem Versuch. Schraube aus dem Holz ausgezogen.

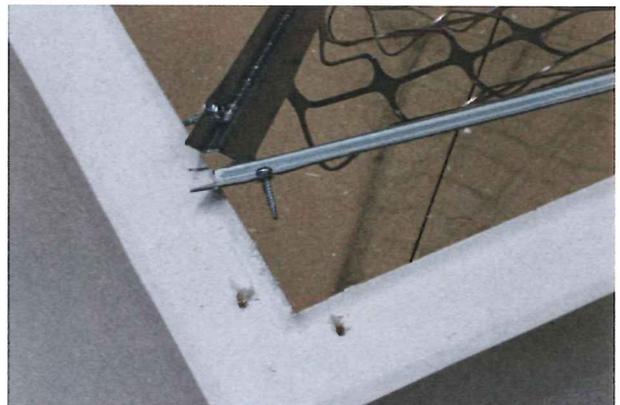
Abbildung 10: Oblicht Nr. 1 mit Gitter Nr. 1 nach dem Versuch. Schrauben im Ecke aus dem Holz ausgezogen.

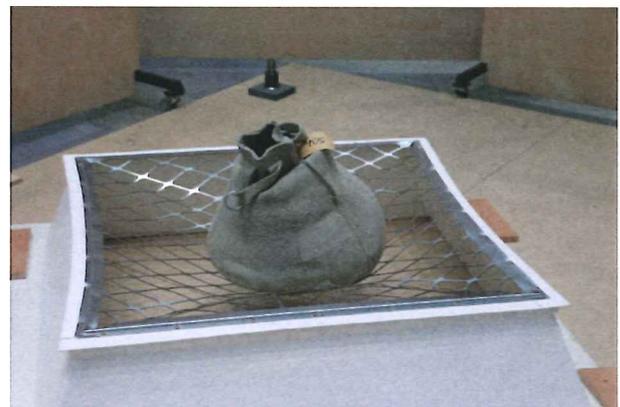
Wie Abbildung 13 bis Abbildung 15 zeigt, konnte beim zweiten Versuch am Oblicht Nr. 1 mit dem zweiten Gitter der Prüfsack ohne Bruch des Gitters aufgenommen werden. Das Gitter war stark deformiert und lokale Brüche konnten beobachtet werden (z.B. Abbildung 16). Hauptsächlich zwei gegenüberliegende Ränder des Aufsetzkranzes waren stark verbogen (Abbildung 14).

Abbildung 14: Oblicht Nr. 1 mit Gitter Nr. 2 nach dem Versuch.

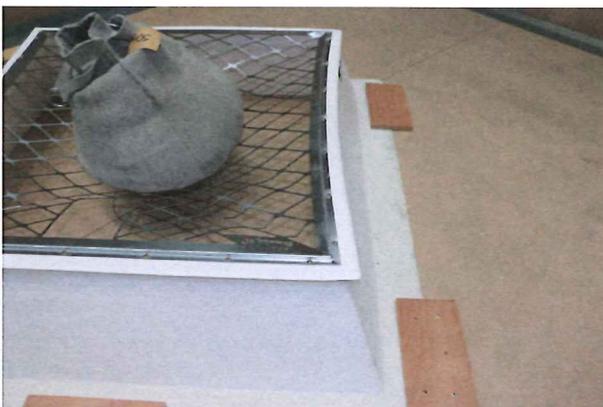
Abbildung 15: Oblicht Nr. 1 mit Gitter Nr. 2 nach dem Versuch.

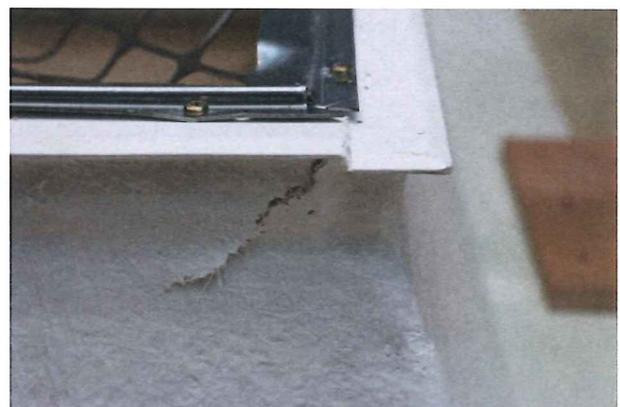
Abbildung 16: Oblicht Nr. 1 mit Gitter Nr. 2 nach dem Versuch. Lokaler Bruch.

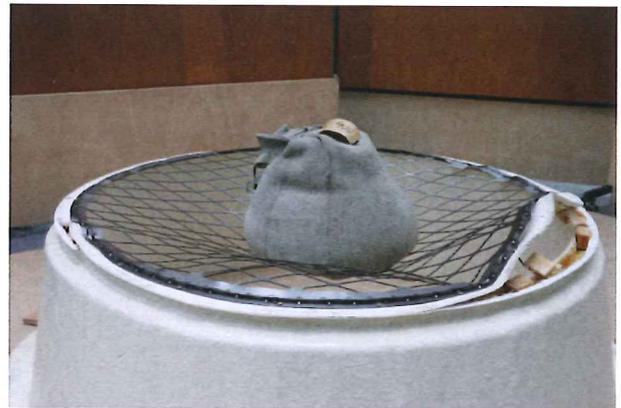
Im dritten Versuch am runden Oblicht (Abbildung 17) konnte der Prüfsack wieder erfolgreich aufgenommen werden (Abbildung 18 bis Abbildung 20). Es gab wieder lokale Brüche, auch kleine Öffnungen. Diese waren aber kleiner als die zulässige Öffnung von maximal 30cm. Einige der Holzstücke wurden ausgerissen und flogen weg (Abbildung 20).

Die maximale plastische Verformung nach dem Versuch betrug etwa 17cm, die maximale Öffnung etwa 13cm (Tabelle 2).

Abbildung 18: Oblicht Nr. 4 nach dem Versuch.

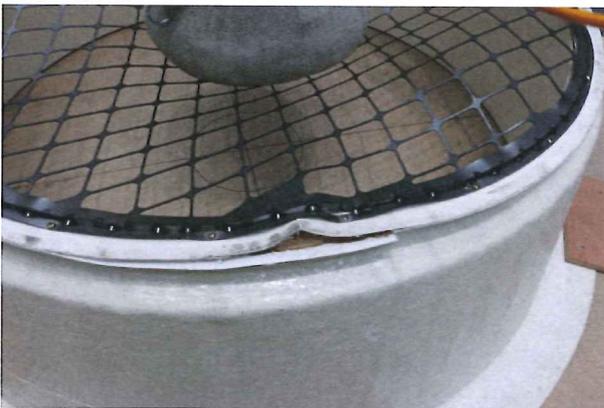
Abbildung 19: Oblicht Nr. 4 nach dem Versuch.  
Bruchstelle links.

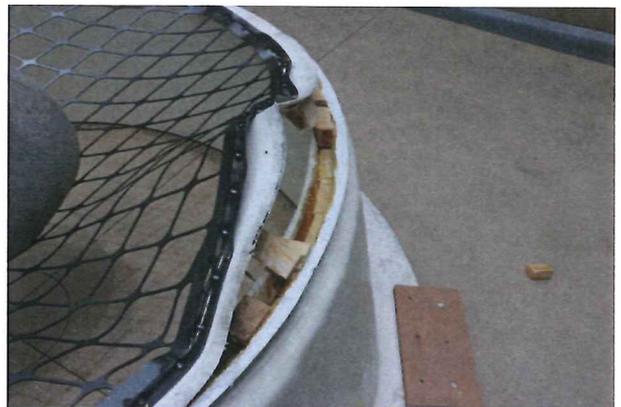
Abbildung 20: Oblicht Nr. 4 nach dem Versuch.  
Bruchstelle rechts.

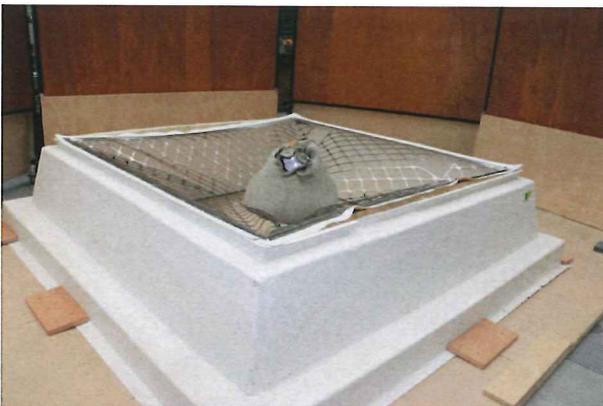
Abbildung 23 bis Abbildung 26 zeigt, dass im vierten Versuch am grossen quadratischen Oblicht (Abbildung 21 und Abbildung 22) der Prüfsack auch wieder erfolgreich aufgenommen werden konnte. Zwei gegenüberliegende Ränder bogen sich stark durch (Abbildung 24). Die maximale plastische Verformung nach dem Versuch betrug etwa 32cm, die maximale Öffnung etwa 9cm (Tabelle 2). Diese Öffnung entspricht der Öffnung am Rand des Aufsetzkranzes (Abbildung 24).

Abbildung 23: Oblicht Nr. 2 nach dem Versuch.

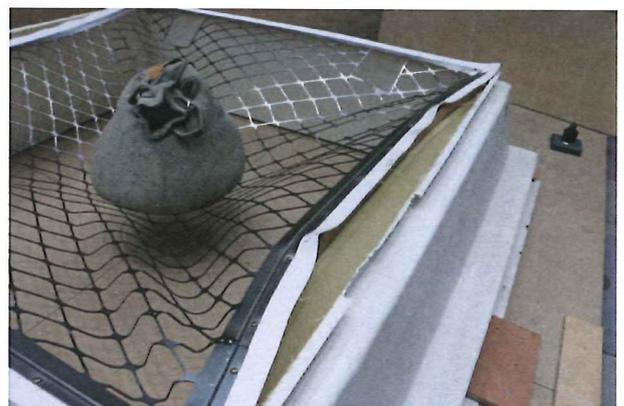
Abbildung 24: Oblicht Nr. 2 nach dem Versuch. Rechte Seite.

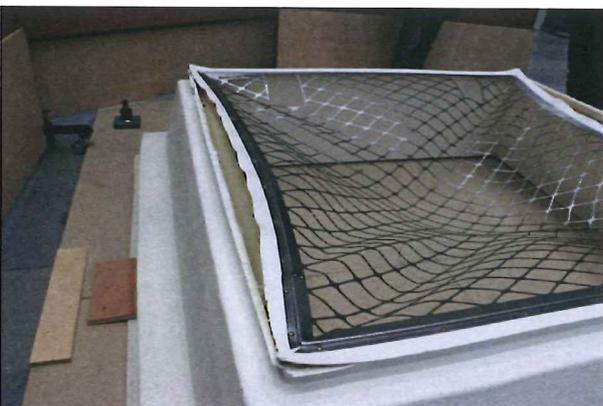
Abbildung 25: Oblicht Nr. 2 nach Versuch. Linke Seite.

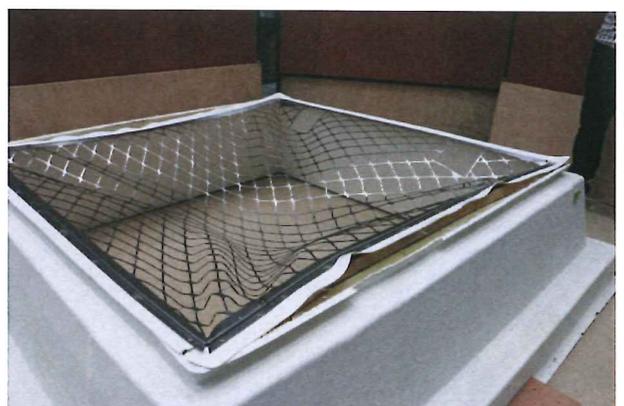
Abbildung 26: Oblicht Nr. 2 nach Versuch. Rechte Seite.

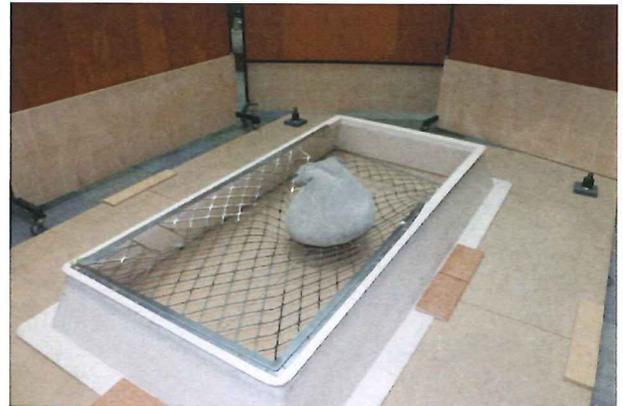
Im letzten und fünften Versuch am rechteckigen Oblicht (Abbildung 27) konnte der Prüfsack wieder erfolgreich aufgenommen werden, wobei das Gitter im Bereich des freien Randes abgerissen wurde (Abbildung 28 bis Abbildung 30). Die maximale plastische Verformung nach dem Versuch betrug in der Gegend der Auftreffstelle des Prüfsackes etwa 23cm, die maximale Öffnung beim abgerissenen freien Rand etwa 22cm (Tabelle 2).

Abbildung 28: Oblicht Nr. 3 nach dem Versuch. Sichtbar ist, dass das Gitter am freien Rand abgebrochen ist. Siehe auch Abbildung 29 und Abbildung 30.

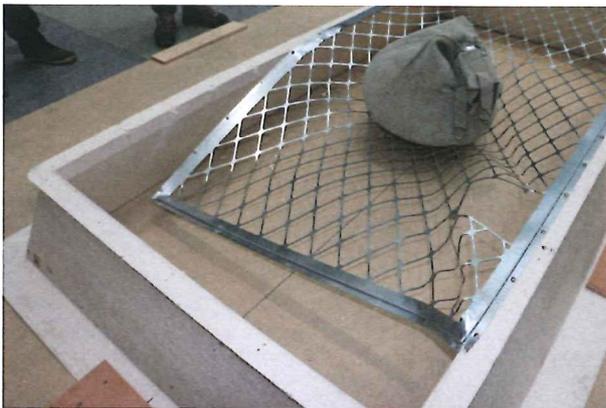
Abbildung 29: Oblicht Nr. 3 nach dem Versuch. Blick auf den freien Rand.

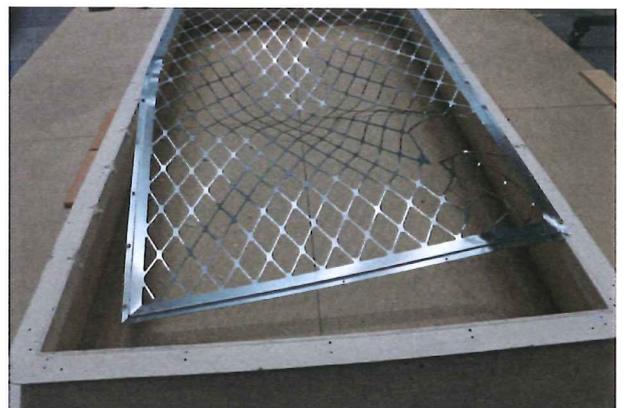
Der freie Rand kommt in der Realität nicht vor und war deshalb vom Auftraggeber nicht optimal ausgewählt worden. Die Bruchart mit dem Abreißen am freien Rand (Abbildung 30) ist ungünstig und würde einem Stossversuch näher am freien Rand nicht standhalten.

Abbildung 30: Oblicht Nr. 3 nach dem Versuch. Schrauben ausgerissen.
