## Prüfbericht Nr. 5214008424

<b>Prüfauftrag:</b>	<b>Stossversuche</b>
Auftraggeber:	Bewilux AG, Hünenberg
Prüfobjekt:	Oblichter
Kundenreferenz:	Herr Urs Scherer
Ihr Auftrag vom:	29. Januar 2015
Eingang des Prüfobjektes:	10. Februar 2015
Ausführung der Prüfung:	17. Februar 2015
Anzahl Seiten:	9
Beilagen:	-

Im Auftrag der Firma Bewilux AG, Hünenberg, führte die Empa in Dübendorf Stossversuche an vier Oblichtern durch. Die vier Oblichter wurden am 10.2.2015 vom Auftraggeber geliefert. Es wurde ein sogenannter „weicher Stoss“ nach SN EN 1873: 2005 (*Vorgefertigte Zubehörteile für Dacheindeckungen - Lichtkuppeln aus Kunststoff – Produktfestlegungen und Prüfverfahren*) mit einem Prüfsack 50 kg durchgeführt.

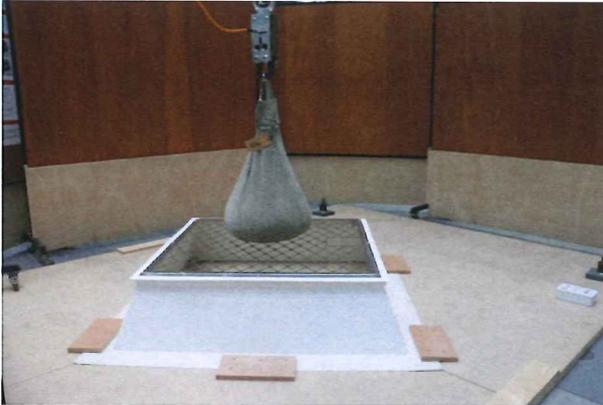
Im ersten Versuch (Abbildung 7) brach der Prüfsack komplett durch, so dass er auf dem Boden auflag (Abbildung 8). Die Schrauben wurden ausgezogen (Abbildung 9 und Abbildung 10). Es handelte sich um 12 Stück „Selbstbohrschrauben 4.8x25mm“.

Abbildung 7: Oblicht Nr. 1 mit Gitter Nr. 1 vor dem Versuch, sichtbar ist auch die Befestigung am Boden

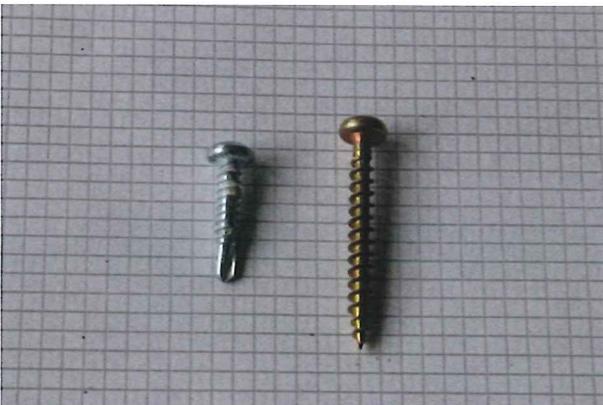
Abbildung 11: Links: verwendete Schraube für Oblicht Nr. 1 mit Gitter Nr. 1. Rechts: verwendete Schraube für alle weiteren Versuche.

Da beim ersten Versuch die Schrauben ausrissen, wurde zusammen mit dem Auftraggeber entschieden, dass ein neuer Versuch mit dem gleichen Aufsetzkranz aber mit dem Ersatzgitter durchgeführt wird. Dieses Gitter wurde nun mit 28 Stück Holzschrauben 5.0x45mm vom Auftraggeber befestigt (Abbildung 12). Die beiden Schraubentypen sind in Abbildung 11 dargestellt.

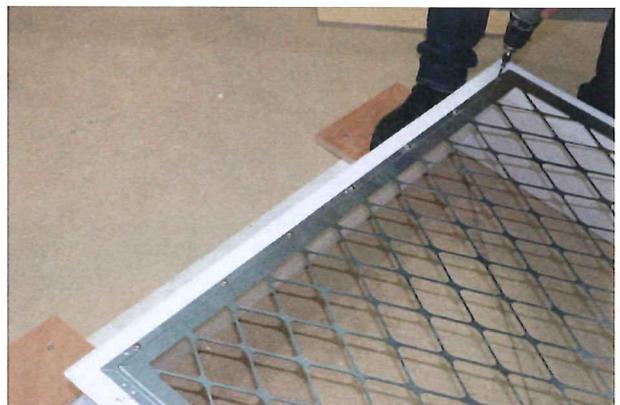
Abbildung 12: Montage der neuen Schrauben bei Oblicht Nr. 1 mit Gitter Nr. 2.

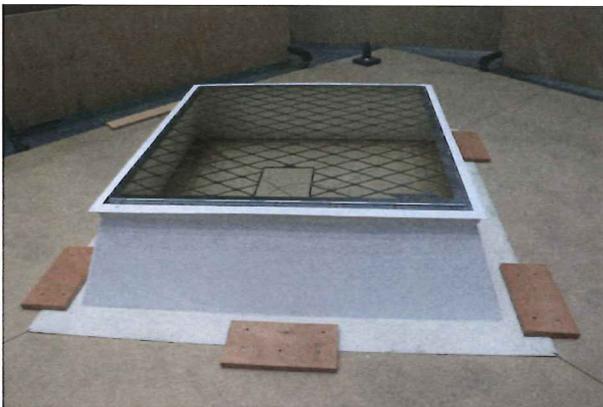
Wie Abbildung 13 bis Abbildung 15 zeigt, konnte beim zweiten Versuch am Oblicht Nr. 1 mit dem zweiten Gitter der Prüfsack ohne Bruch des Gitters aufgenommen werden. Das Gitter war stark deformiert und lokale Brüche konnten beobachtet werden (z.B. Abbildung 16). Hauptsächlich zwei gegenüberliegende Ränder des Aufsetzkranzes waren stark verbogen (Abbildung 14).

Abbildung 13: Oblicht Nr. 1 mit Gitter Nr. 2 vor dem Versuch.

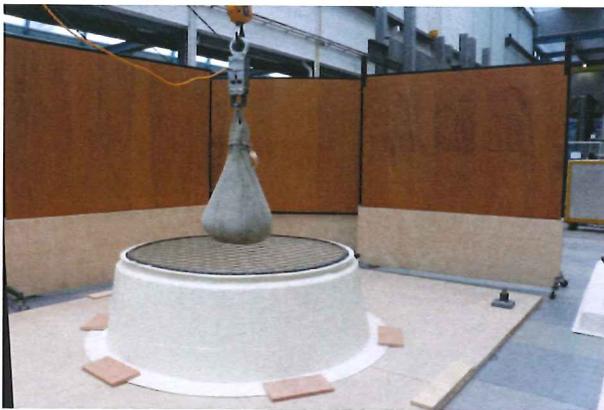
Im dritten Versuch am runden Oblicht (Abbildung 17) konnte der Prüfsack wieder erfolgreich aufgenommen werden (Abbildung 18 bis Abbildung 20). Es gab wieder lokale Brüche, auch kleine Öffnungen. Diese waren aber kleiner als die zulässige Öffnung von maximal 30cm. Einige der Holzstücke wurden ausgerissen und flogen weg (Abbildung 20).

Abbildung 17: Oblicht Nr. 4 vor dem Versuch.

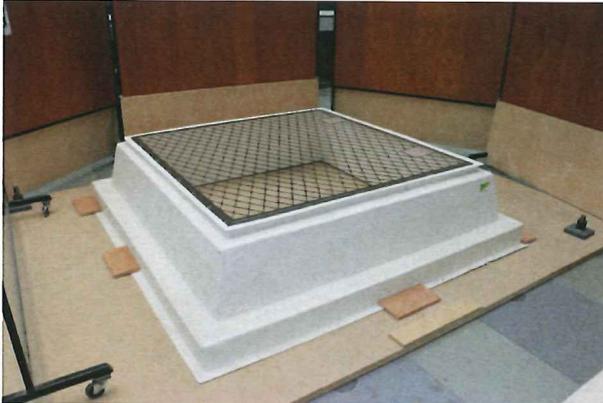
Abbildung 23 bis Abbildung 26 zeigt, dass im vierten Versuch am grossen quadratischen Oblicht (Abbildung 21 und Abbildung 22) der Prüfsack auch wieder erfolgreich aufgenommen werden konnte. Zwei gegenüberliegende Ränder bogen sich stark durch (Abbildung 24). Die maximale plastische Verformung nach dem Versuch betrug etwa 32cm, die maximale Öffnung etwa 9cm (Tabelle 2). Diese Öffnung entspricht der Öffnung am Rand des Aufsetzkranzes (Abbildung 24).

Abbildung 21: Oblicht Nr. 2 vor dem Versuch.

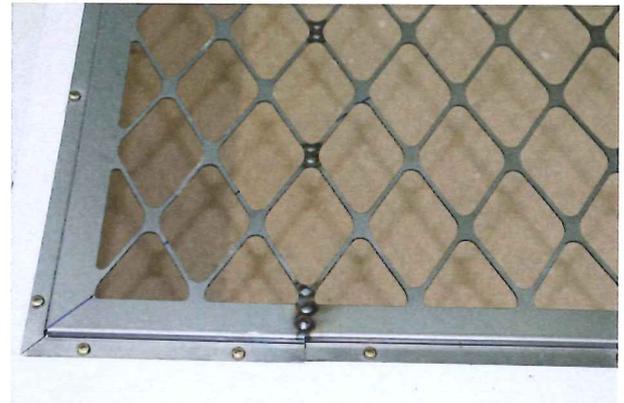
Abbildung 22: Oblicht Nr. 2 vor dem Versuch. Detailaufnahme mit Schweisstellen und den neuen Schrauben.

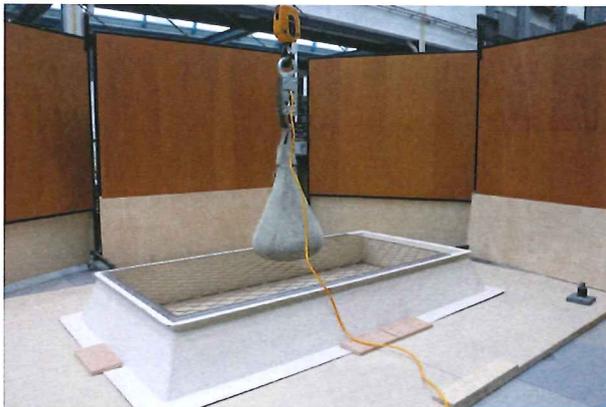
Im letzten und fünften Versuch am rechteckigen Oblicht (Abbildung 27) konnte der Prüfsack wieder erfolgreich aufgenommen werden, wobei das Gitter im Bereich des freien Randes abgerissen wurde (Abbildung 28 bis Abbildung 30). Die maximale plastische Verformung nach dem Versuch betrug in der Gegend der Auftreffstelle des Prüfsackes etwa 23cm, die maximale Öffnung beim abgerissenen freien Rand etwa 22cm (Tabelle 2).

Der freie Rand kommt in der Realität nicht vor und war deshalb vom Auftraggeber nicht optimal ausgewählt worden. Die Bruchart mit dem Abreißen am freien Rand (Abbildung 30) ist ungünstig und würde einem Stossversuch näher am freien Rand nicht standhalten.

Abbildung 27: Oblicht Nr. 3 vor dem Versuch. Sichtbar ist, dass das Gitter etwas kürzer war wie der Aufsetzkranz.
